衢州顺天钙业有限公司
年产 7 万吨氢氧化钙产品及其工艺项目
竣工环境保护验收整改报告

建设单位：衢州顺天钙业有限公司

编制单位：杭州谱尼检测科技有限公司

2018 年 4 月

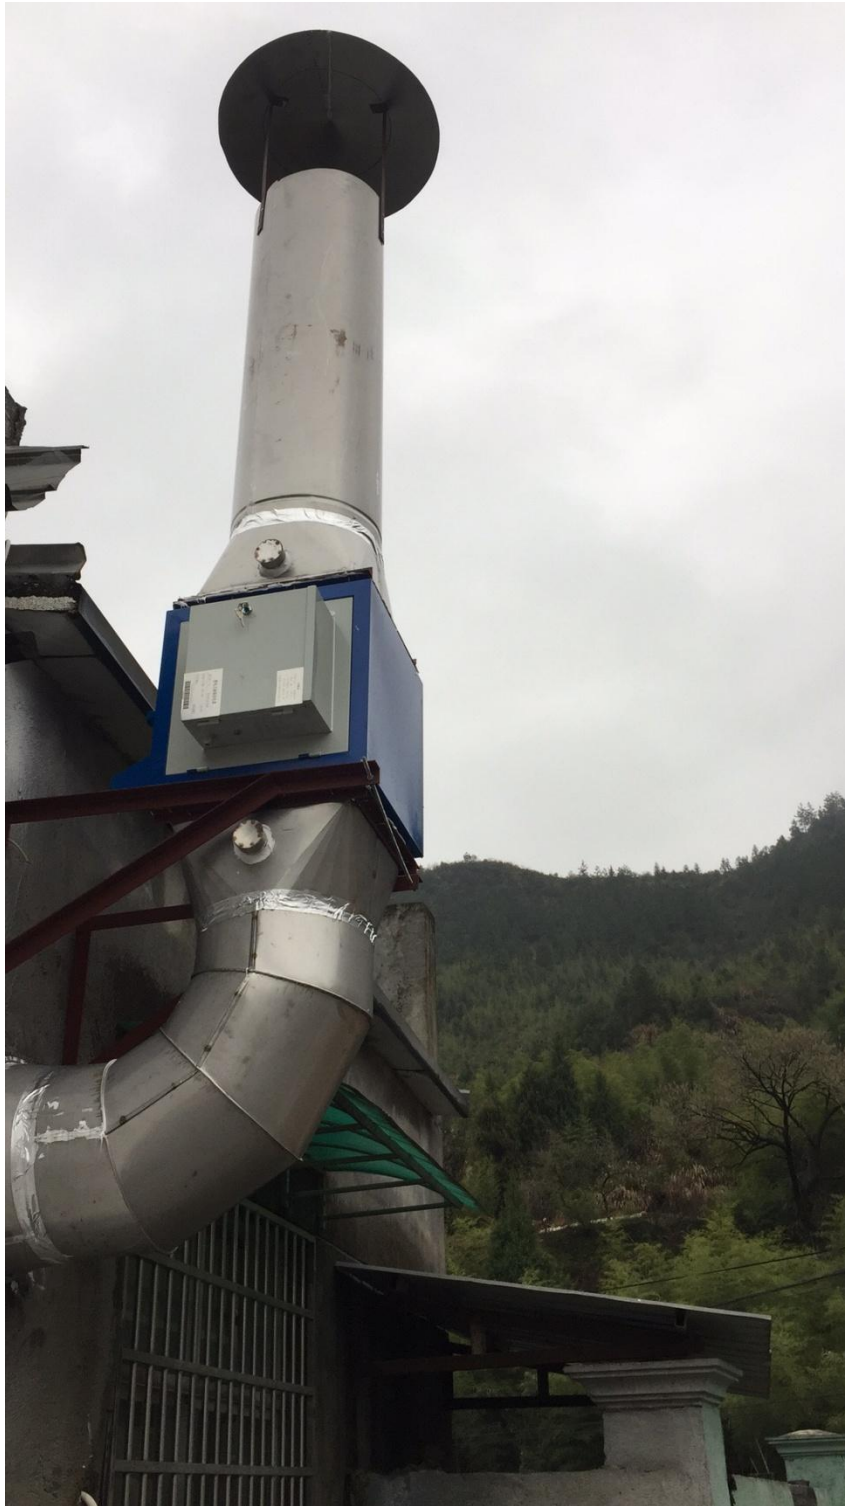
食堂油烟净化器：

- 1、食堂油烟未装净化设施；破碎、球磨废气排气筒的高度未达 15m。
- 2、初期雨水收集系统未设置切换阀；
- 3、项目验收监测报告对项目相关情况的调查不够详实。

1、食堂油烟经整改后，已安装油烟净化器处理后并于屋顶排放，整改情况见下图。

食堂油烟安装油烟净化器于屋顶排放整改完善后，委托我单位于2018年3月14日—15日进行监测。根据监测结果，本项目食堂油烟废气处理设施进口管道弯曲，因此无法采样。出口排放浓度平均值为0.45 mg/m³，排放速率平均值为1.64×10⁻³。食堂油烟废气处理设施出口排放浓度可达到《饮食业油烟排放标准（试行）》（GB18483-2001）中的小型标准要求。
